МОНИТОРИНГ НА НАВОДНЕНИЯТА ПО ПОРЕЧИЕТО НА РЕКА КАМЧИЯ

Резюме: *Представен е мониторинг на наводненията по поречието на река Камчия с данни от сателитите Landsat, Sentinel, Terra и Aqua. Използвана е сателитна информация за проследяване на хидроложката обстановка и са съставени тематични карти на наводненията.*

FLOODS MONITORING ALONG THE RIVER KAMCHIA

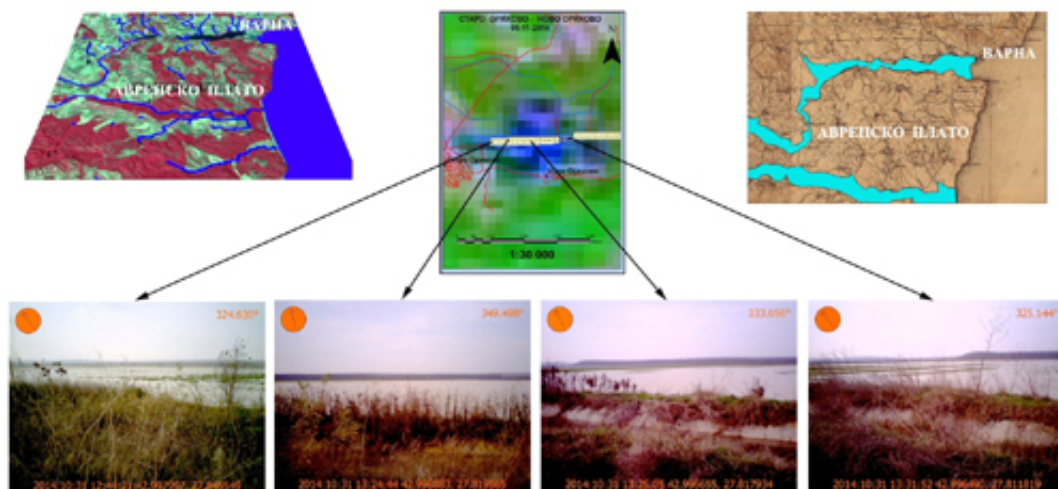
Фиг. 2

Реките с големи водосборни райони представляват потенциален риск за генериране на наводнения. Сред тях особено място заема река Камчия. Тя е най-голямата българска река, вливаща се в Черно море. Нейната обща дължината е 245 km и е с водосборен басейн от 5358 km² (фиг. 2). Тя се образува от сливането на реките Голяма Камчия и Луда Камчия при с. Величково, общ. Дългопол. На р. Камчия са изградени язовирите "Тича", "Камчия" и "Цонево". Преди изграждането им реката е заливала голяма територия край Авренското плато в района на нейното устие в Черно море (фиг. 2). Въпреки тези хидротехнически съоръжения при проливни дъждове в района на Авренсконо плато се реализира сложна хидроложка обстановка и се наводняват големи територии обработваема земя.

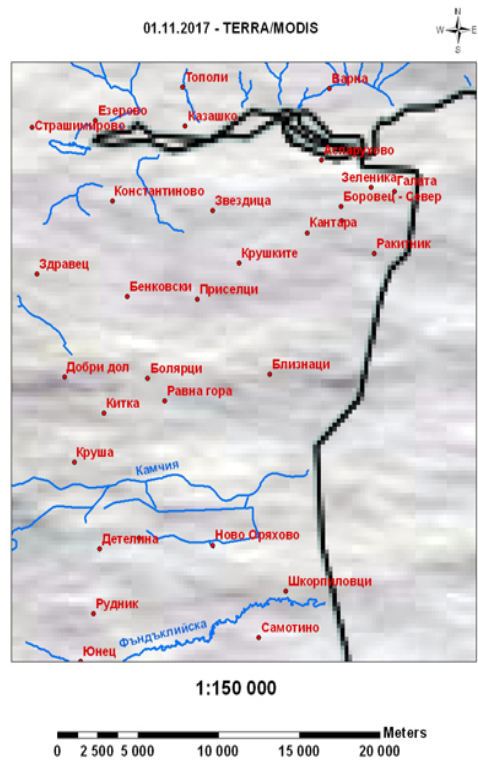
Фиг. 3

четири месечни норми. Като основна причина се посочва непочистените отводнителни канали и частично им разрушаване от строителна фирма. Наводнението беше регистрирано чрез информация от спътниците Landsat, Sentinel, TERRA и AQUA – прибор MODIS [7-10]. На фиг. 3-6 е представено състоянието на наводнената територия на 3,4,5,6,7 и 11 ноември 2014 г. На фиг. 2 е показано състоянието на терен, любезно предоставено от Служба земеделие – „Долен чифлик“. На фиг. 7 е показано състоянието на терен преди наводнението. На фиг. 5 е представена тематичка карта, отразяваща състоянието на наводнената територия на 3,4,5,6,7 и 11 ноември 2014 г.
