ИЗСЛЕДВАНЕ НА СВЛАЧИЩНИТЕ ПРОЦЕСИ МЕЖДУ СЕЛАТА УСТРЕН И ГЕНЕРАЛ ГЕШЕВО, ИЗТОЧНИ РОДОПИ

Александър Гиков, Хернани Спиридонов, Георги Желев

INVESTIGATION OF THE LANDSLIDE PROCESSES IN THE AREA BETWEEN THE VILLAGES OF OUSTREN AND GENERAL GESHEVO, EASTERN RHODOPE MOUNTAIN

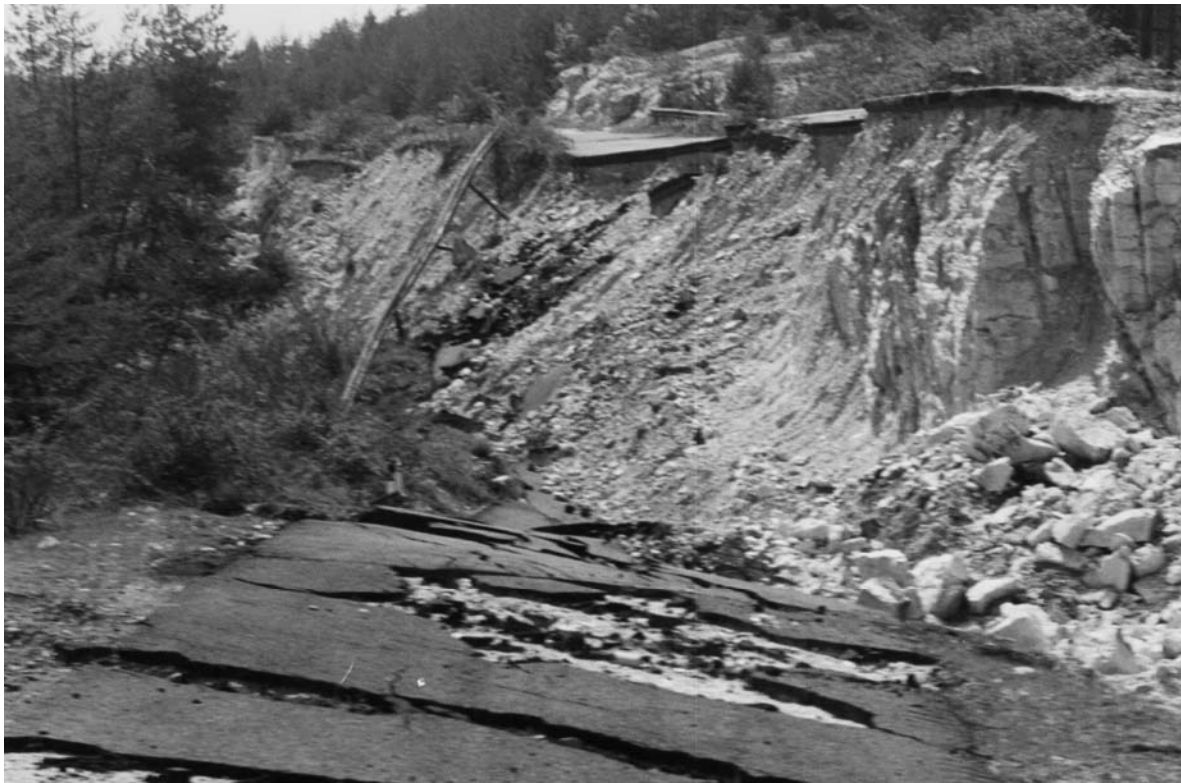
Фиг. 3. В резултат на вертикално пропадане е разрушен пътят за с. Генерал Гешево. Снимка – май 2001 г.

В югозападна посока се намира още един подобен микрограбен със значителни размери. В направление ССИ-ЮЮЗ той има дължина 250 m, ширината е между 70 и 120 m, а вертикалното пропадане е 4-5 m. В резултат на неговото образуване пътят за с. Генерал Гешево е пропаднал в участък с дължина 120 m (фиг. 3). Подобен тип релеф се наблюдава и югоизточно от Карабунар тепе. Тук се е формирала една мозайка от издигнати и пропаднали блокове. Височината на откосите, разделящи блоковете, е до 2-3 метра, а главното им направление е СИ-ЮЗ.

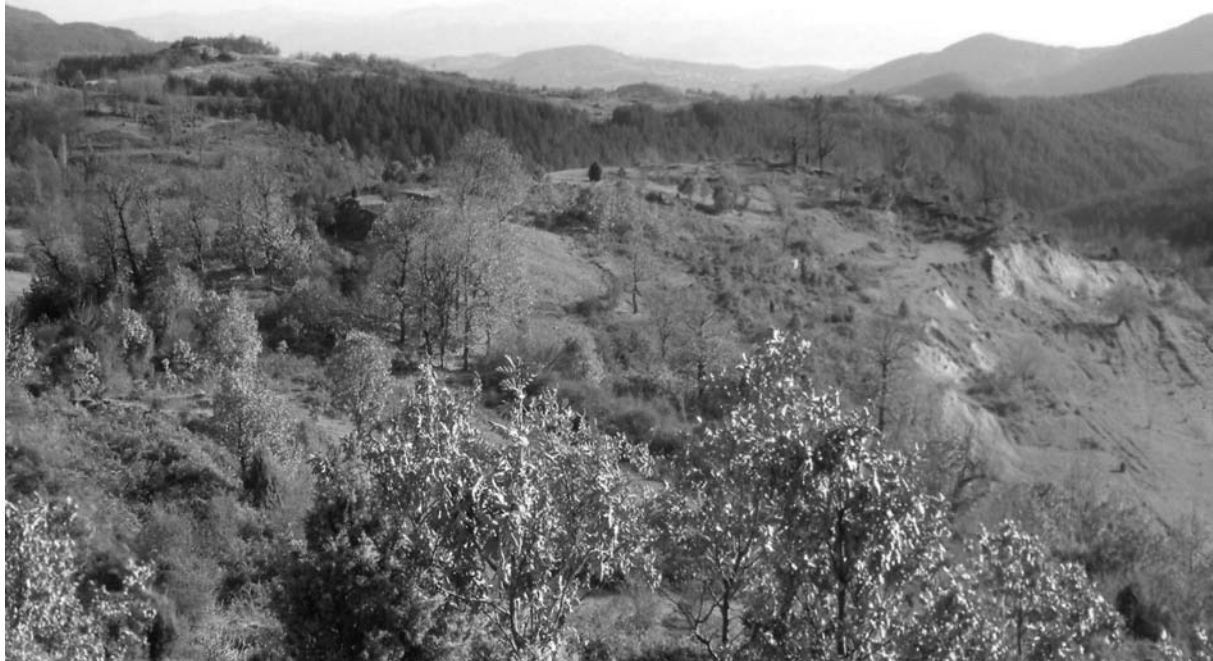
Фиг. 5. Деформираното вододелно било на Ерекли дере – поглед от север на юг. В лявата част на снимката се виждат дървета, наклонени в различни посоки в следствие на деформацията. В дясно се забелязват откоси на плитки свлачища, възникнали поради увеличаване на склона. Снимка – ноември 2009 г.

По протежение на източния контур на свлачищната територия, близо до с. Желъдово, се намира една от най-интересните форми (4 на фиг.2). При свличането на западния склон на Ерекли дере, изграден от изпечени туфи, той е натиснал и деформирал седиментите на ниския вододел от изток, като го е трансформирал в свлачищен вал. Обобщена схема с предполагаемия механизъм на образуването е представена на фиг.4. Поради натиска на съседния склон се е получило едно известно издигане над нивото на стария вододел и формиране на пукнатини на отваряне, които с течение на времето постепенно се заличават, но при първото посещение през 2001 г. ясно личаха. Едновременно с това, поради увеличаване наклон на склоновете от изток и от запад, са станали малки плитки вторични свличания.

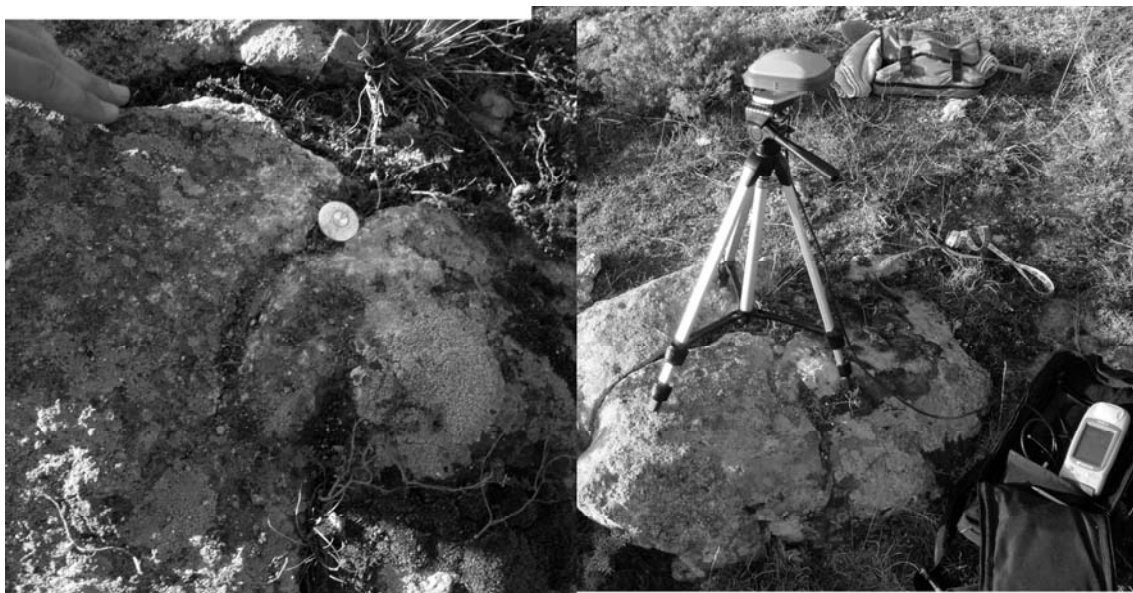
Фиг. 7. Поставяне на стоманен пирон и измерване на координатите на реперен пункт С

Повечето от пунктовете са обозначени със стоманен пирон, който е забит в здрава скална основа (фиг.7). Допълнително мястото е маркирано със спрей с ярък оранжево-червен цвят за по-лесното намиране при следващите измервания. За някои от реперите са използвани съществуващи обекти, които са маркирани със сигнален спрей. Например за пункт F е използван югоизточния ъгъл на бетонен фундамент, а за пункт G е използван върха на стара пресъхнала чешма.
