ЕКОЛОГИЧЕН МОНИТОРИНГ НА РЕКА ДРАГОВИЩИЦА

Abstract: General aim of the study is collecting of data for the environment and the ecosystem of Dragovishtitsa River, Bulgaria and receiving of information for its influence on contamination of the Struma river. Samples are taken and measurements are done at intervals about 500 m along the river as well as the estuary at place of its entrance into the Struma river. By this way 50 points of measurements in Serbia and 50 points in Bulgaria were measured. The main conclusion of the study is that the water of Dragovishtitsa river responds to the type R3-Mountain river as almost all measured parameters are in normal range with few exemptions for cyanuric acid and nitrate content. There were measured 45 parameters of the environment and most of them are result of natural processes. Only cyanuric acid and nitrates are in relatively high range around the waste canals from human living in Serbia and agricultural farms in Bulgaria. Recommendation is to be taken attention on this kind of contaminator with relation of the governmental efforts for restoration of the population of the Brown trout fish into the river.

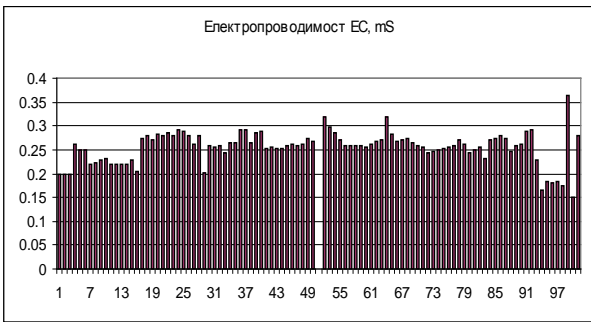
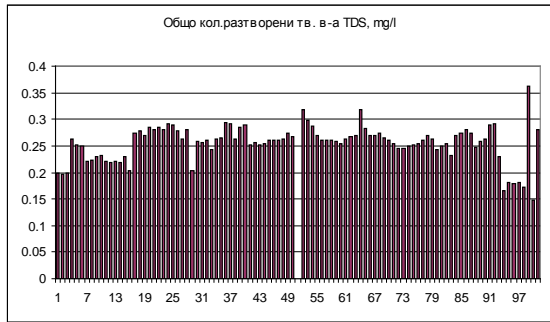
Фиг. 4. Диаграми на измерените параметри

Широчината на реката варираше от 3 до 20 m, а дълбочината варираше от 0,2 до 1,6 m, в зависимост от релефа и наклона на дъното, скоростта на оттока, наличието на притоци или водохващания за напояване. Скоростта на течението обикновено 0.20 m/s – бавно течение, 0.50 m/s умерено течение и 1 m/s бързо течение (бързей). Завирявания и застояла вода почти не се наблюдава, поради стръмния наклон на терена в планинската част и сравнително правата линия на течението в равнинната част (фиг. 4).

Измерената киселинност е нормална за реки планински тип R3, които са в пъстървовата зона $\text{pH}=7,52-8,43$, единствените отклонения на киселинността на водата от нормите са в района на изливане на битовият канал на Босилеград и нерегламентираните битови сметища около него, където киселинността варира от 6,6 до 9,1. Източник на вкисляване или алкализация вероятно се явяват фекалните и помийни отпадъци, както и миещите и перилни препарати в отходните води. В българските отрязък киселинността е стабилна в нормите около 8, само в река Струма преди вливането на река Драговищица е установено $\text{pH}=9$, но след вливането на река Драговищица киселинността на Струма се нормализира, т.е. притока има положителен пречистващ ефект върху главната водна артерия на района (фиг. 4).

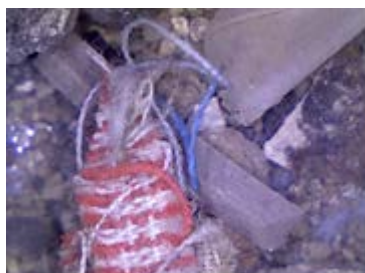
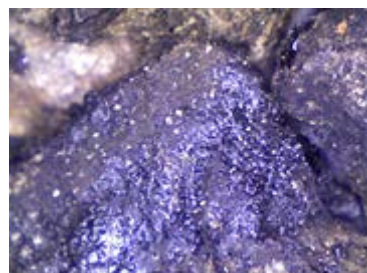
Полиетилен, ултравиолетова светлина, въздушна среда, x45

Текстил, стиропор и плексиглас, асфалт, x45

Фиг. 6. Антропогенен микродетрит в седимента на река Драговищица

планинската част на реката е 0%, но в района на село Драговищица достига до обемни процента. Той е представен от целия набор битови отпадъци, но в малки количества до 1% общо. Останалите до 9% са червена керамика, предимно извхърлена от керамичният завод – Тухларната фабрика в село Драговищица. Ореолът на разсейване на микро- и макро-наблюдаваната червена керамика след фабриката се простира чак до река Струма. Предполага се, че не вреди на речната екосистема, но трябва да се има предвид, че не е природен продукт. В пунктовете след тухларната фабрика е установен на места и асфалт (Фиг. 6).
